PARIKKALA - Keskustaajaman eteläisen alueen asemakaavan ajantasaistaminen
Selvitys rakennetusta kulttuuriympäristöstä

RAPORTTI 13.12.2022

HANKKEEN PERUSTIEDOT

Nimi	Selvitys rakennetusta kulttuuriympäristöstä
Alue	Parikkalan keskustaajaman eteläinen osa
Kylät	Joukio 402, Kangaskylä 404
Työ	Rakennusinventointi, kyläkuva-analyysi
Käyttö	Perusselvitys rakennetusta ympäristöstä käytettäväksi asemakaavan ajantasaistamiseen
Tekijä	FM Teija Ahola, Selvitystyö Ahola, Mikkeli
Tilaaja	Parikkalan kunta
Kaavatyö	DI Jarmo Mäkelä, Karttaako Oy
Aineistot	Raportti 13.12.2022 (pdf.) Valokuvat (jpg.), Teija Ahola Paikkatiedot

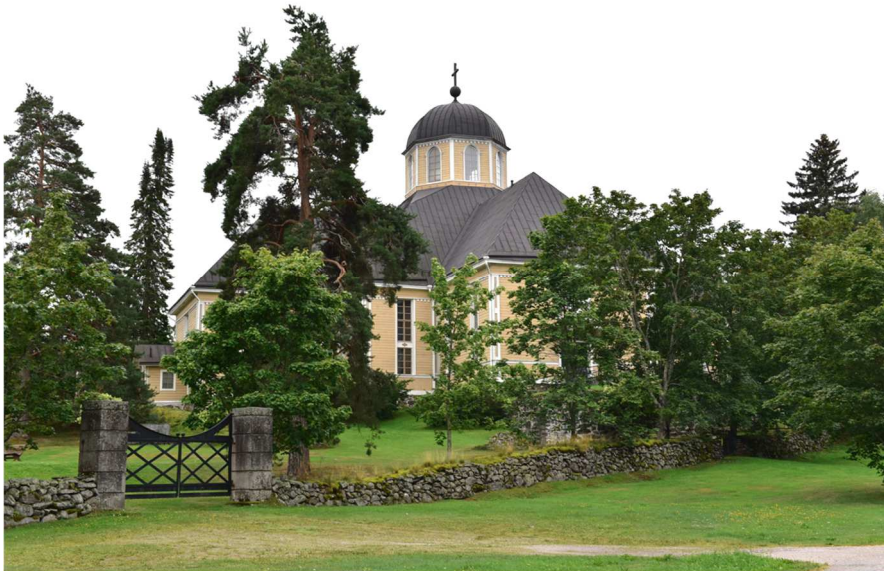
Kuva: Parikkalan kirkko ja sankarihaudoille johtava portti.

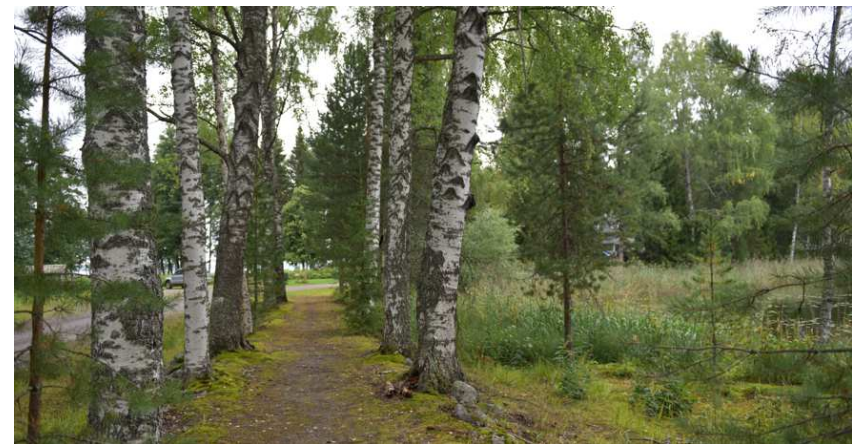
Kuva: Rannan vetäytyminen näkyy konkreettisesti Helenansaaren ympäristössä. Vanha kapea pengertie on jäänyt kuivan maan keskelle.

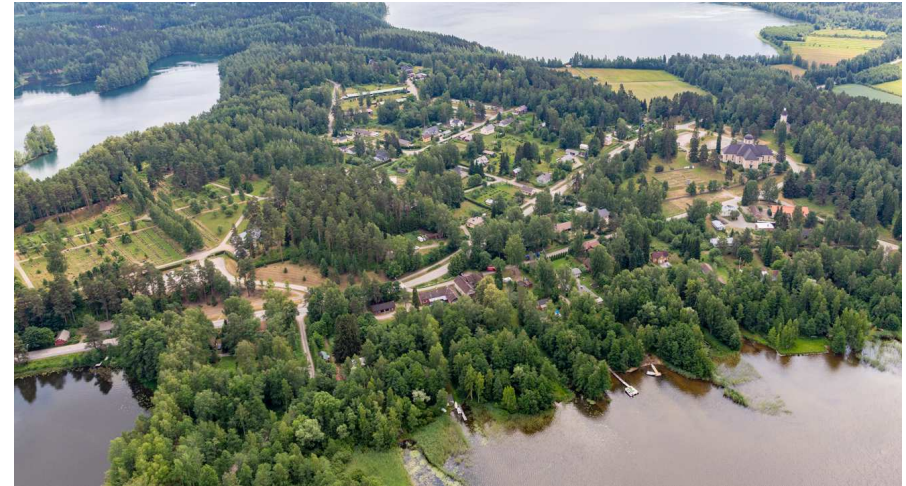
Kuva: Kirkkorannan vanha asutus jää järveltä päin katsottuna vesijättömaalle kasvaneen puuston taakse.

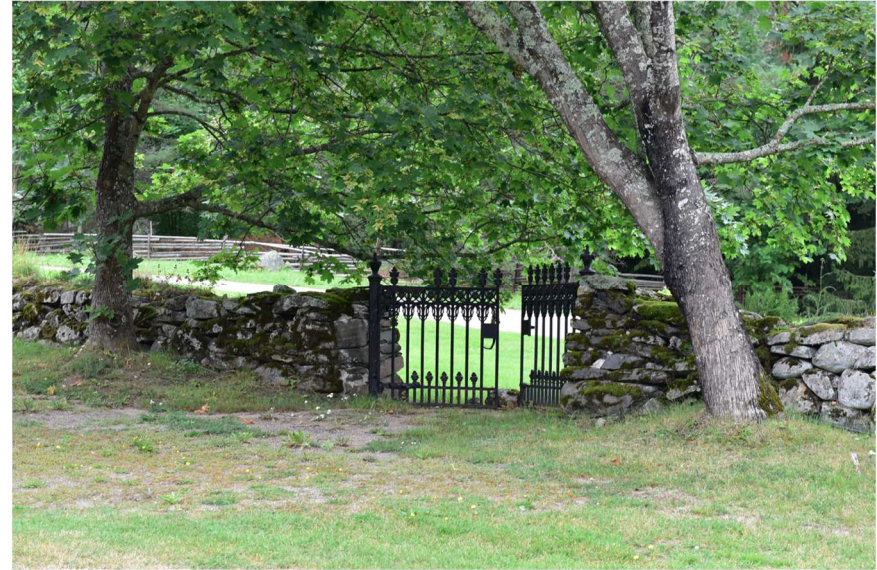
Kuva: Kirkkotarhan kiviaitaa ja rautaportti.

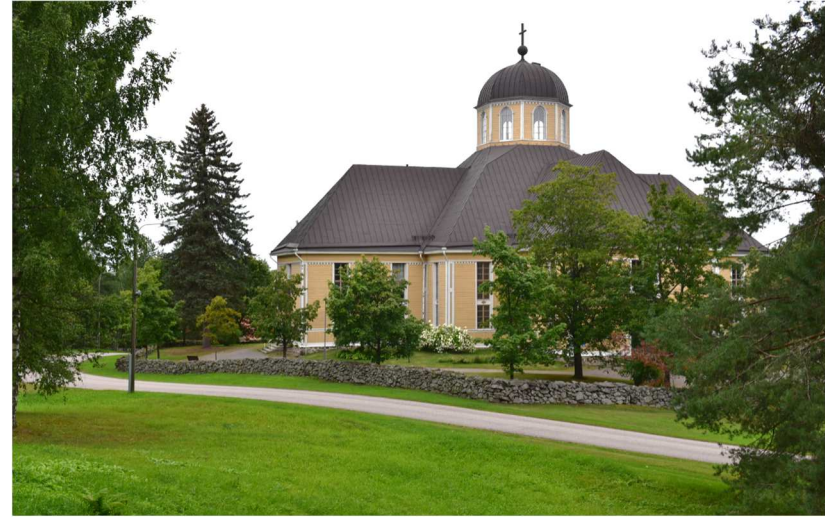
Kuva: Julkisivu etelään. Parikkalan kirkossa on käytetty neljän pilarin kannatusjärjestelmää eikä itsensä kantavaa rakennetta, joka oli tavallinen Juhana Salosen rakennuttamissa kahtamoisissa.

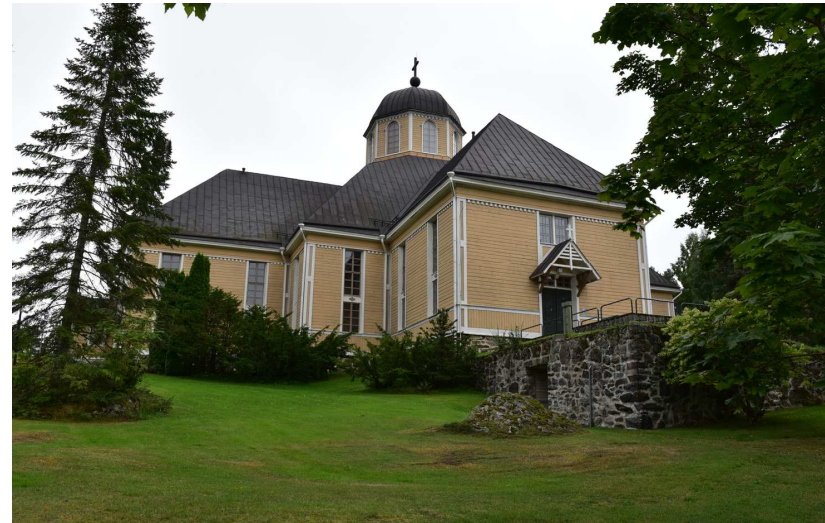
Kuva: Kirkon korkeat ikkunat, vyöhykkeinen verhous hammaslistoineen ja jyrkkäharjaiset ovikatokset ovat 1910-luvun muutoskorjauksesta. Pohjoissiiven edustalla olevassa kiviseinäisessä osassa on yleisö-WC.

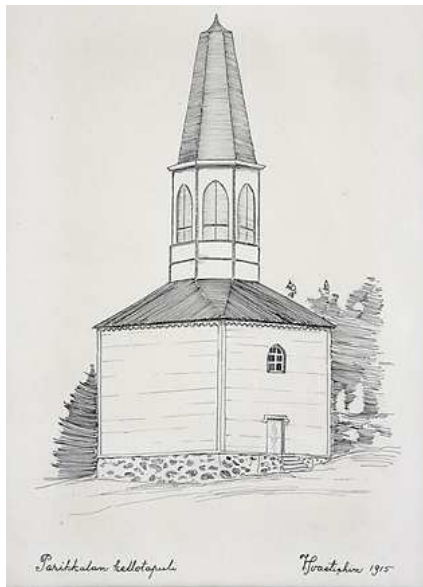
Kuva: Kellotapuli ennen 1910-luvun uudistusta. / Pirros Svaetichin, Viktor, 1915. Lahden kaupunginmuseo.

Kellotapuli on rakennettu samaan aikaan kuin kirkko ja sen rakentajaksi nimetään kirkkorakennusmestari Matti Salonen. Tapuli on uusittu perusteellisesti 1911, kirkon korjaustöiden yhteydessä. Tapulissa säilyi ennallaan kuutiomainen runkokuone sekä kellohuoneen 8-kulmaisuus, mutta korkean kekokaton tilalle tehtiin matalampi kaarikatto ja sen yläpuolelle pikkutorni. Uudistuksessa runkokuoneen vaakalaudoitettuihin seiniin tuli listakoristelua ja pystyaukkoiset seinien alaosaan ja räystäään alle. Runko- ja kellohuoneen suippokaariset aukot muutettiin suorakaiteiksi. Runkokuoneen rombikatto muutettiin kaarevaksi.

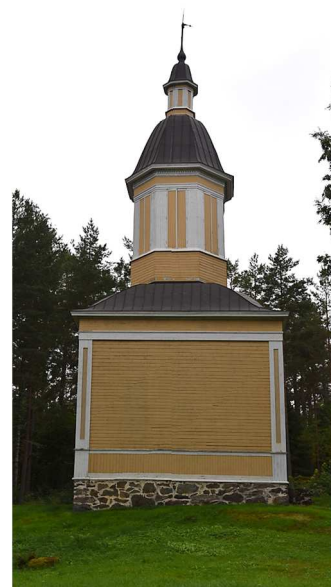
Kuva: Kellotapuli 2022. Ulkomaalaus on tehty

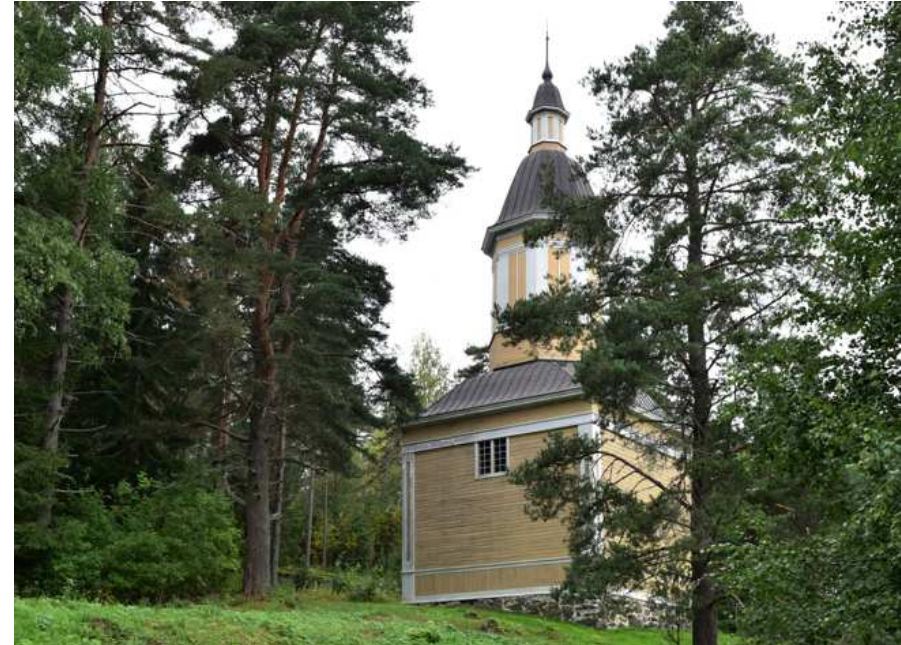
Kuva: Kellotapuli on noin 65 m päässä kirkosta Huumonmäen alarinteessä, joka on ollut avoimempi. Tapulille nousee tasattu kulkuväylä kaakosta, ainoa ovi on luoteissivulla. Hevospuomit sijaitsivat tapulin alapuolella.

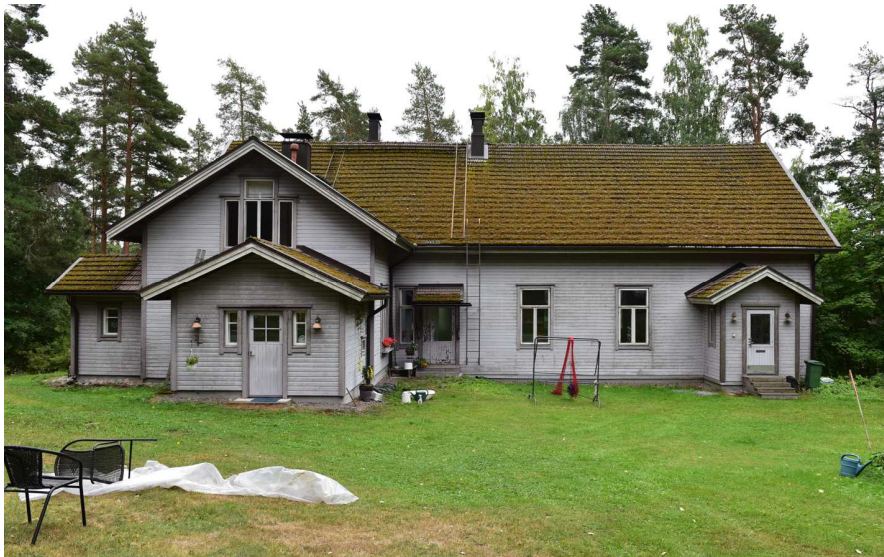
Kuva: Puurakennus 2005 tehdyn peruskorjauksen jälkeisessä asussa; hirsirunkoinen talo on kokenut paljon muutoksia historiansa aikana.

Parikkalan Nuorten Kristillinen Yhdistys perustettiin 1908. Vuonna 1921 yhdistys osti talon kirkon läheisyydestä. Sotien jälkeen talossa toimi jonkin aikaa kirkonkylän alakansakoulu. NKY:llä oli 1950-luvun alussa 11 kyläpiiriä ja kirkonkylän talon lisäksi pieni Betel-rukoushuone aseman lähellä. Yhdistys lakkautettiin 1980-luvun alussa. Seurakunnan omistuksessa ollut talo myytiin 2005 yksityisomistukseen. Kesäkäyttöön ostettu talo peruskorjattiin kokonaisvaltaisesti 2000-luvun alussa.

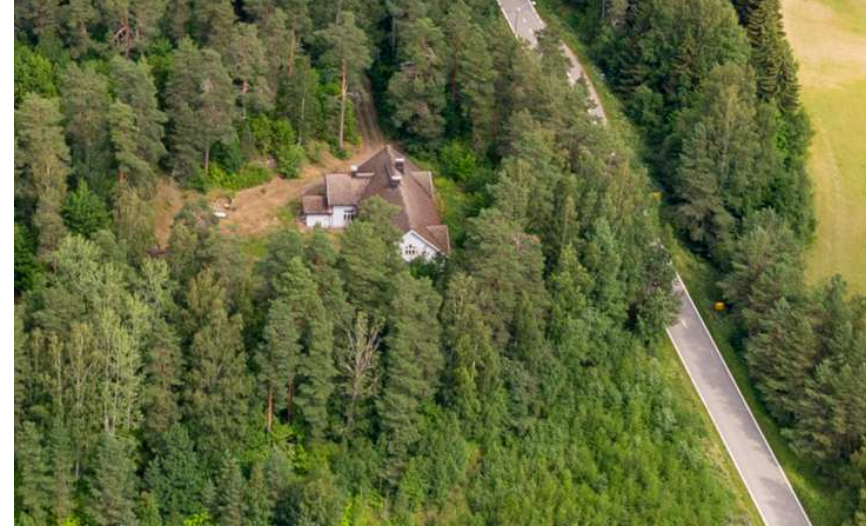
Kuva: Vanhan Viipuri–Savonlinna -tien suora linjausta varten on tehty kallioleikkaus talon itäpuolelle. Vanha linjaus kulki korkean ja matalan puuston rajalinjassa. / Viistokuva 2021.

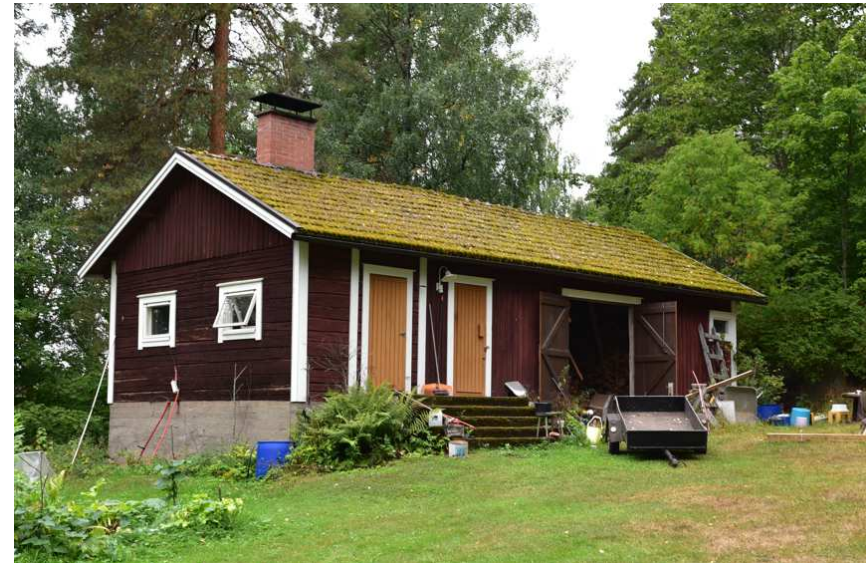
Kuva: Pihapiirissä on säilynyt hirsi- ja lautarakenteinen ulkorakennus.

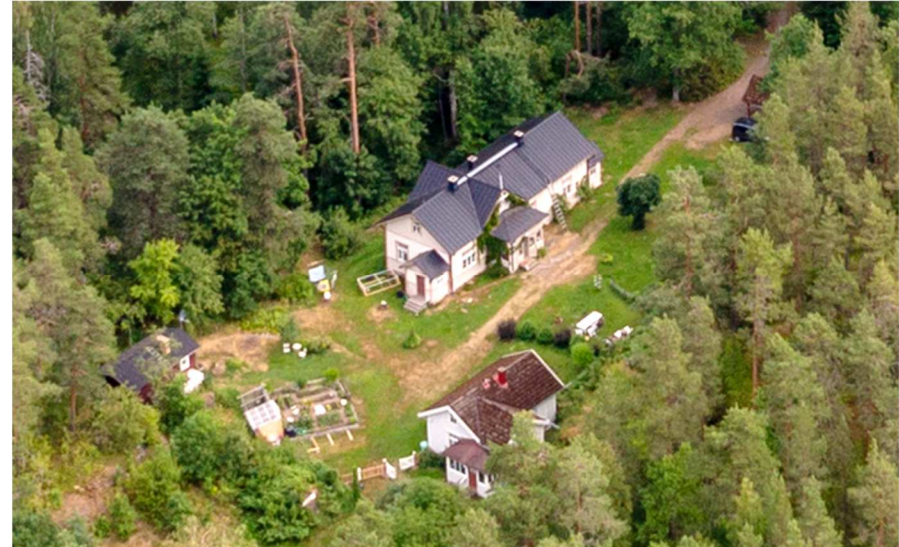
Kuva: Pihaan kuuluu päärakennuksen lisäksi pienempi harjakattoinen asuinrakennus, 1950- tai 60-luvun saunarakennus ja uudempia puurakenteisia kanakoppeja. / Viistokuva 2021.

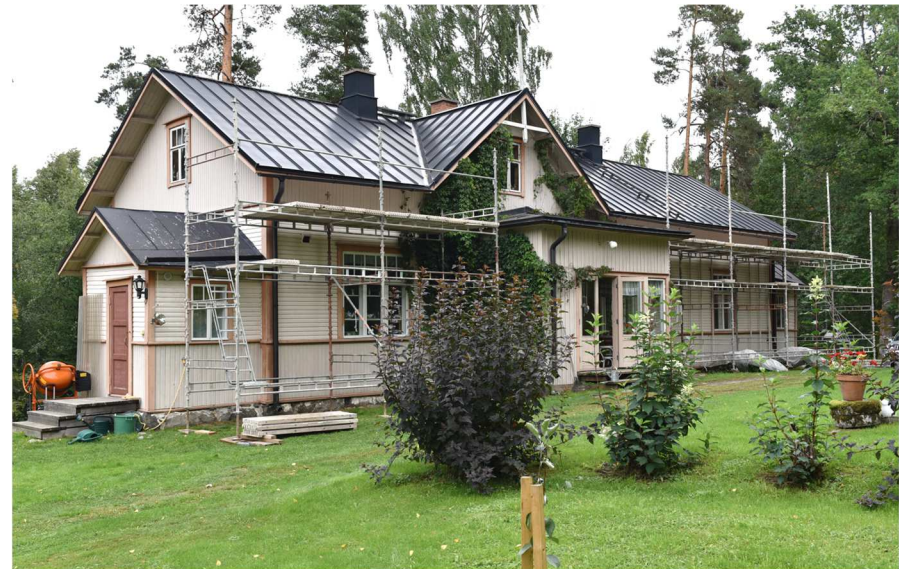
Kuva: Päärakennuksessa on tehty peltikattotöitä.

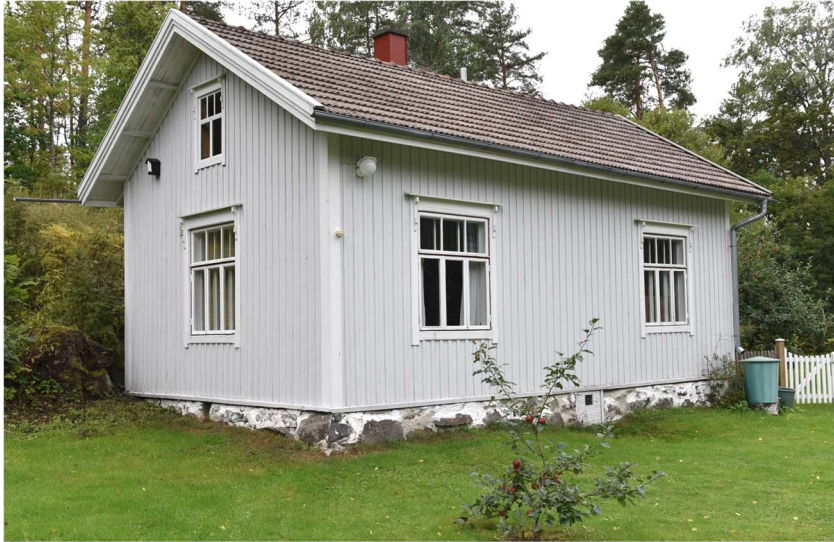
Kuva: Kirkkokatu 4:n pihapiirin toinen asuinrakennus.

Pihapiiriin kuuluvan toisen asuinrakennuksen hirsissä on siirtomerkit eikä sen tarkkaa rakennusaikaa tiedetä; kivijalka voi olla entisen talousrakennuksen. Julkisivuissa näyttää olevan 1920–30-luvullekin tyypillistä materiaalia, päädyn kulmakuisti saattaisi olla 1940-luvulta. Nykyisellä paikallaan talo näkyy jo 1950 otetussa ilmakuvassa.

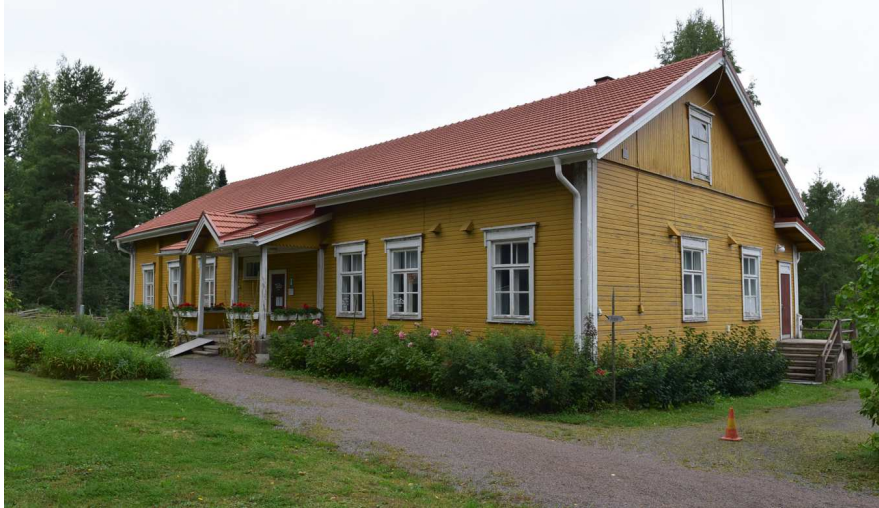
Kuva: Vanhan hallintorakennuksen julkisivuissa on keilapontti nurkkalaudoilla, ullakkopäädyissä on pystyлаudoitus. Ikkunat ovat sisään-ulosaukeavat; vaihteellinen rakentaminen näkyy ikkunoiden puitejaossa. Vesikatto on uusittu betonitiilestä. Kivisokkelin pinnassa on betonikuori. Avokuisti oi 20-luvulla harjakattoinen.

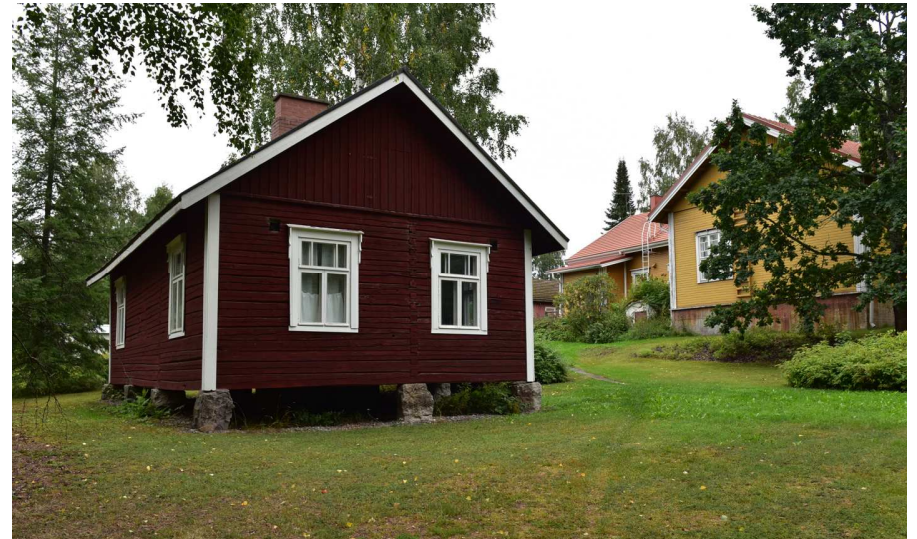
Kuva: Puu- ja betonitiiliseinäinen ulkorakennus. Saattaa olla osin hirttä.

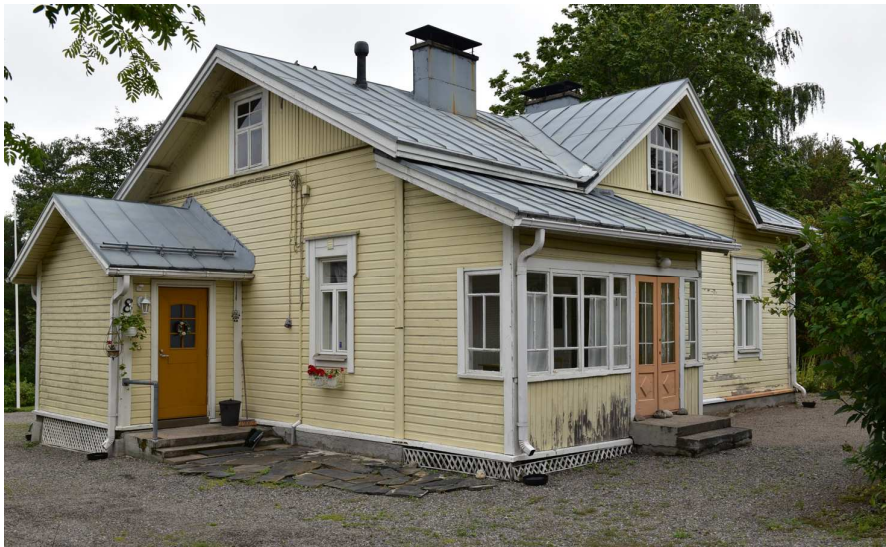
Kuva: *Ristipäätyisessä katossa on saumattu palapelti ja särmätyt katonkannattajien päät. Talon ullakkopäädyissä ja kuistissa on vanhat siropuitteiset ikkunat. Pystylaudoitus on vaakapaneelia vanhempaa.*

Kirkkokatu 8:n puutalo sijaitsee vanhan maantien varrella kirkkotarhaa vastapäätä; ennen yksi kirkkotarhan porteista oli talon kohdalla. Puutalossa on ollut Kurrin ja Sinkkosen kahvila.¹⁶ Lasikuisti on tehty entistä harjakattoista kuistia laajentamalla, vanhoja ikkunoita käyttäen, myös pariovi on säilytetty. Päätykuistin katosta on nykyisen peltikaton asennuksen yhteydessä poistettu pieni päätykolmio. Tontti ei ulotu rantaan. Takapihalla on 1950-luvulla tai hieman sen jälkeen tiilestä rakennettu saunarakennus, jossa on ollut myös keittiö, kamari ja kanala. Piharakennusta on vuokrattu kesäasuntona 1970–80-luvuilla.

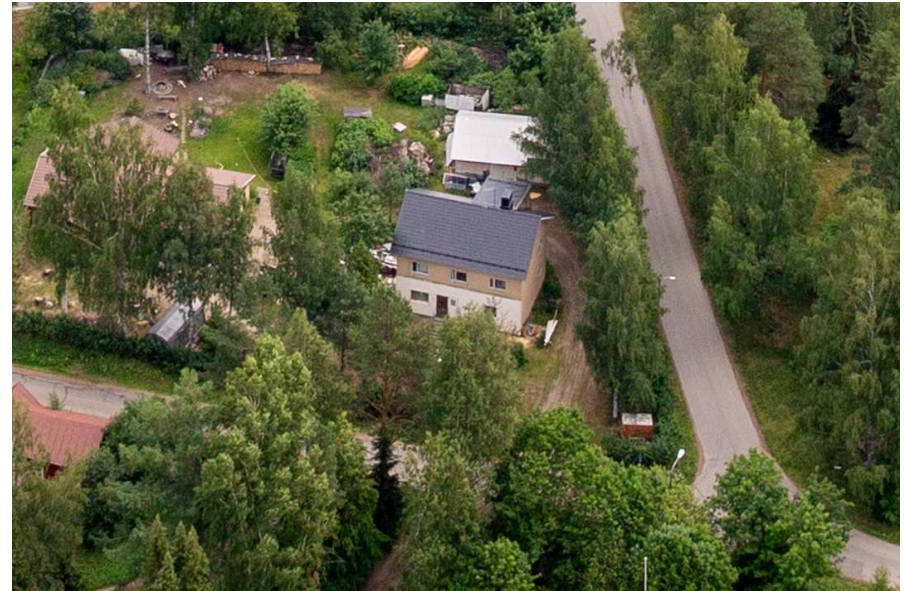
Kuva: *Ourannon kaupan vieressä on yksikerroksinen tiiliomakotitalo vuodelta 1988. Ajankohdan perustalossa on loiva hajakatto. Rakennuksen päätykolmiot ovat tummasävyistä laudoitusta, muulta osin julkisivut ovat tiiltä. Päämassasta työntyy eteen pieni autotallisiipi.*

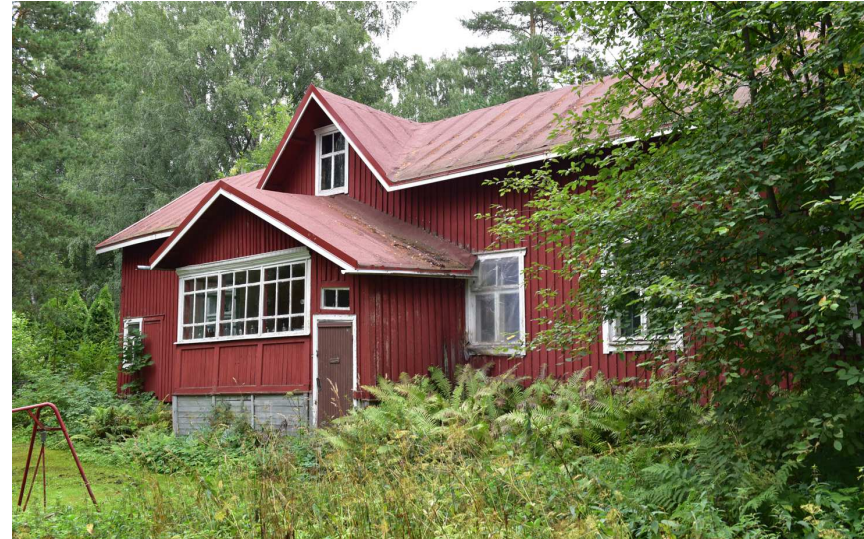
Kuva: *Rakennuksen pihajulkisivussa on säilynyt vanha kuisti ja sen verkkoruutuinen ikkuna. Ikkunat ovat sisään-ulos-aukeavia.*

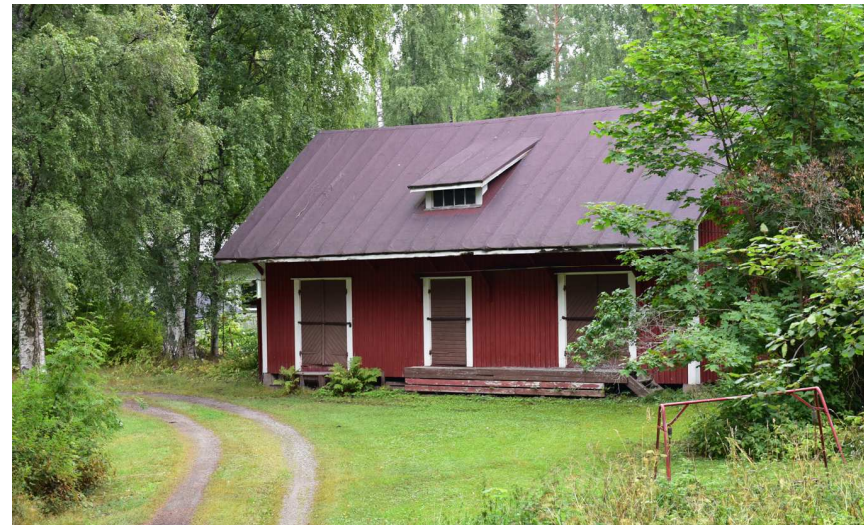
Kuva: *Takapihalla on vanha makasiinirakennus: rimalaudoitus, huopakatto, betonipilariperustus, rautasalvoilla varustetut paneeliovvet.*

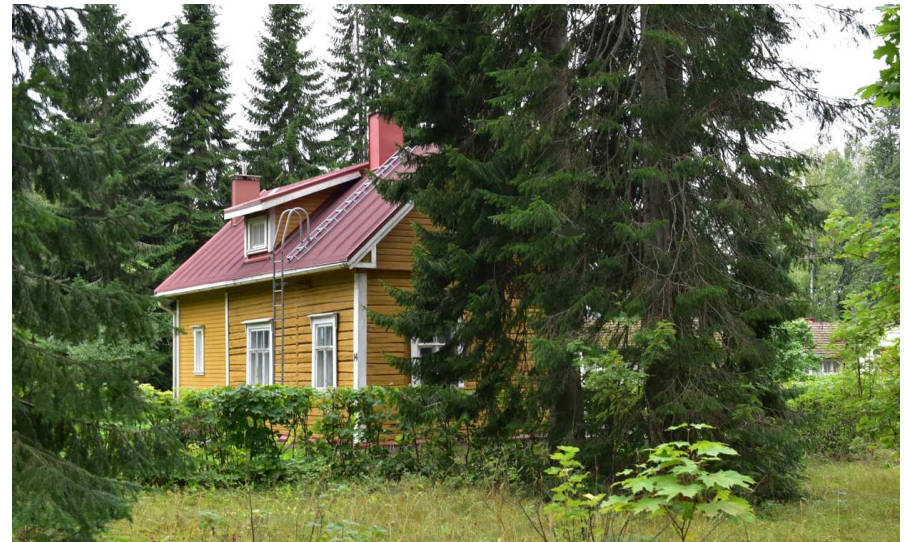
Kuva: Rakennuksen vanha osa on jätetty vuoraamattomaksi, laajennusosa on lautarakenteinen ja verhoiltu vaakapaneelilla. Talossa on vanhat sisäänulosaukeavat ikkunat ja niiden vuorilaudat. Sokkeli on näkyviltä osin betonia.

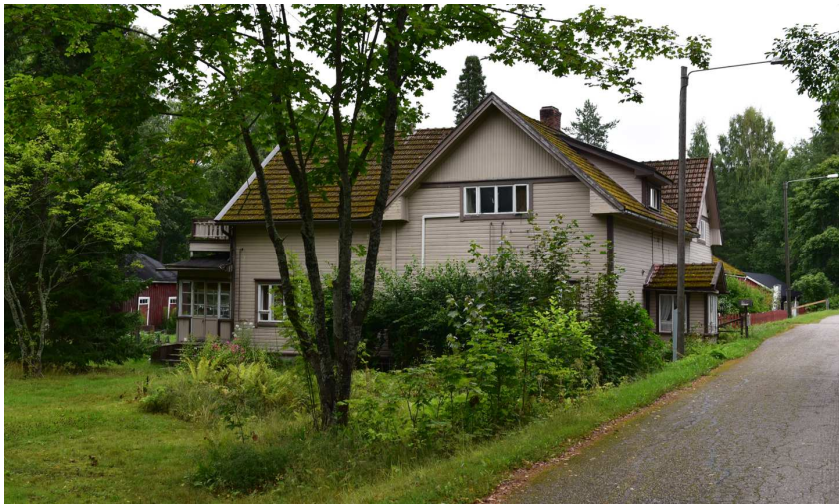
Kuva: Talossa on pihasiipeä ja molempien päissä on kuisti.

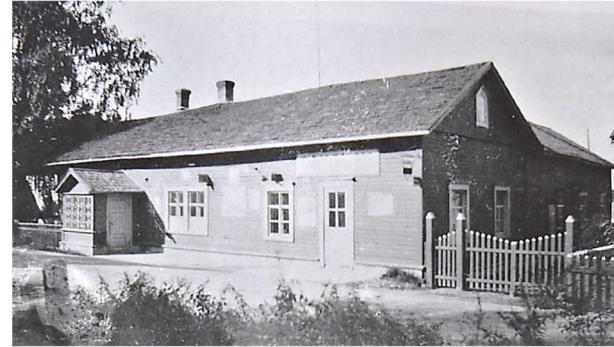
Kuva: Heinosen kauppakauppa 1910-luvulla, yksikerroksisena. Nähtävästi rannan puoleisessa julkisivussa oli jo molemmat poikkisiivet. Rakennuksessa oli tuolloin 6-ruutuiset T-karmi-ikkunat ja päätykolmioissa kiilaikkunat. / Olavi Heinosen julkaisu 2017, s. 15.

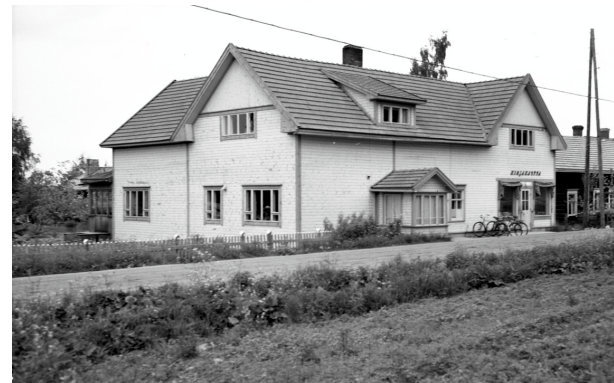
Kuva: Heinosen kauppatalo 1950-luvulla, laajennusten ja muutokorjausten jälkeisessä asussa. Kirjakaupan suuret näyteikkunat oli tehty jo 1942 mennessä. / Tmi Kotiseutukuva 1951. Lappeenrannan museot.

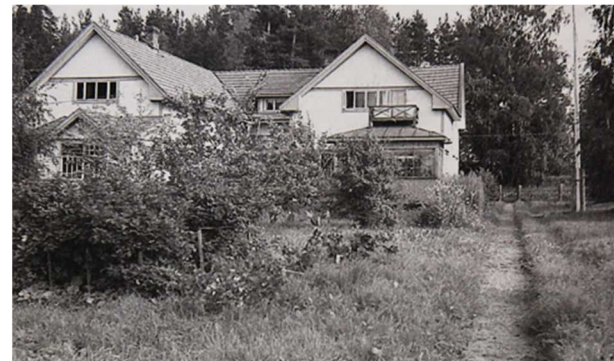
Kuva: Heinosen kauppakauppa 1950-luvulla rannasta päin kuvattuna. Pihan puolen julkisivuissa on säilynyt vanhalla karmi- ja puitejaolla olevia ikkunoita. / Olavi Heinosen julkaisu 2017, s. 17.

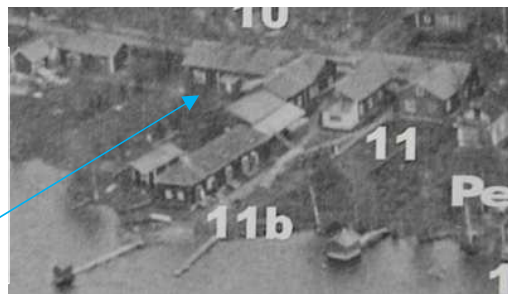
Kuva oikealla: Parikkalantie 55:ssä on tietävästi aikoinaan pidetty käräjäkin.²¹ Pihajulkisivun puolella on valokatettu veranta. Pihaan kuuluu myös autotalli. Betoniset portinpylväät ja persoonallinen metalliportti.

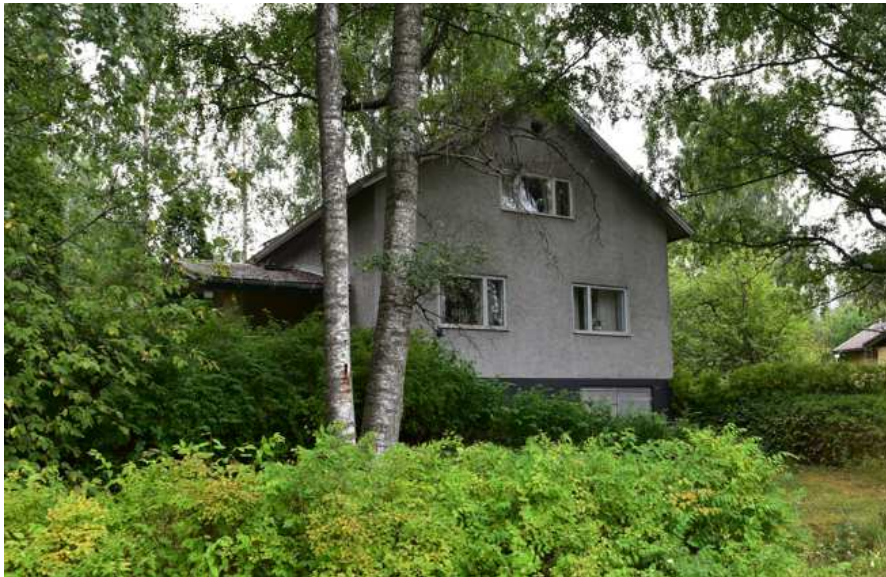
Kuva: Rakennuksen julkisivuissa on autenttisuutta.

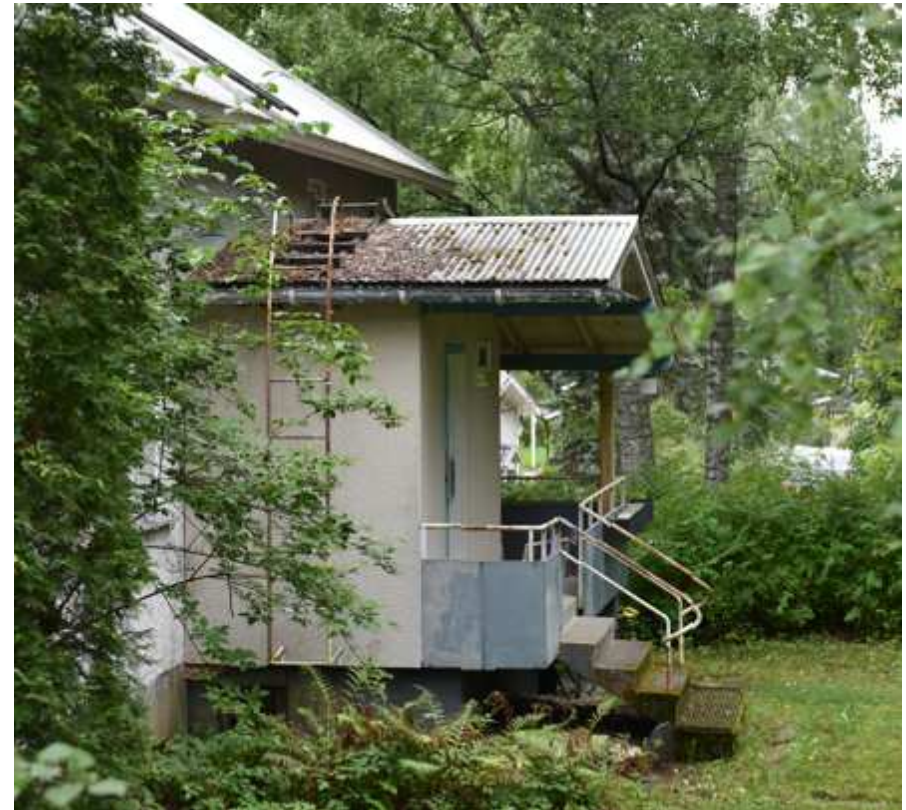
Kuva: Rakennusmestari on rakentanut ajanmukaisen tyyppitalon, mutta tehnyt taloon tavanomaisesta hieman poikkeavan kuistin.

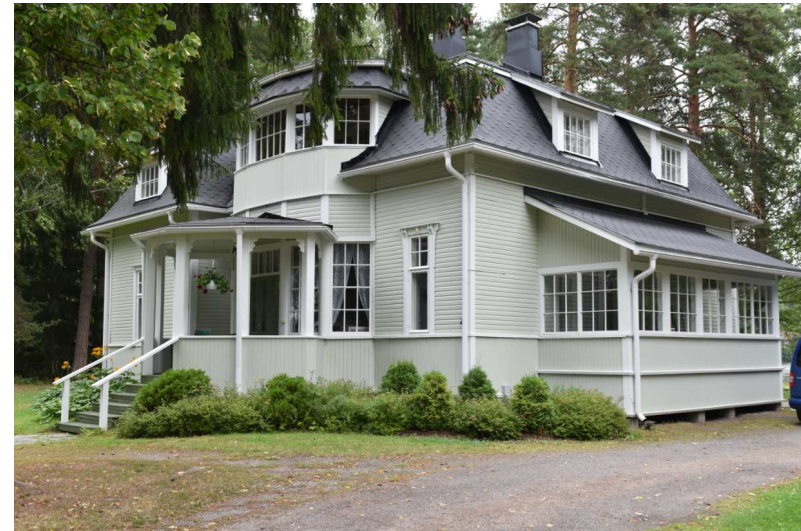
Kuva: Rakennusta on uudistettu sisältä ja ulkoa. Pulttikattoista verantaa on lyhennetty ja portaikko muutettu edestä pätyyn. Kuistin etuseinän rakenteisiin liitetyt koristelut on poistettu. Rakennuksen väri on muuttunut kellertävästä vihreäksi.

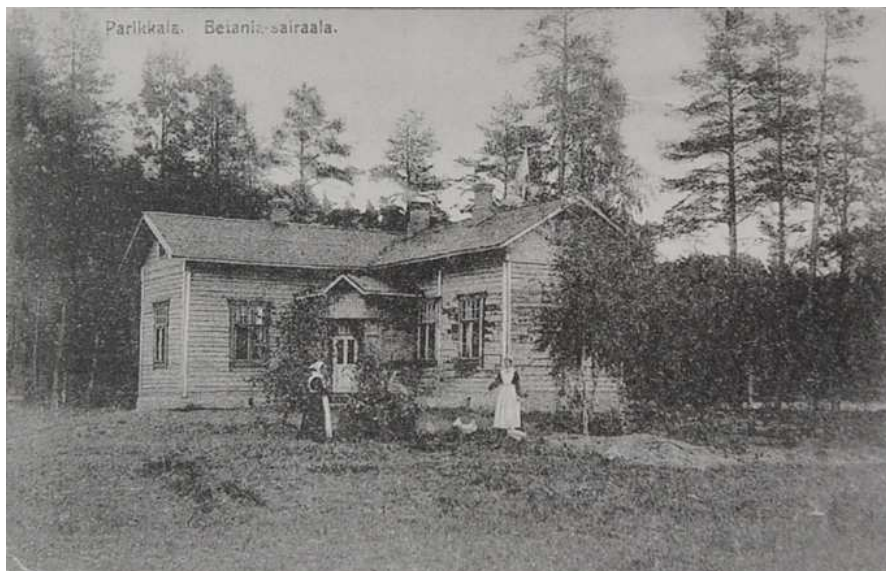
Kuva: Helenansaarella on toiminut Betania-sairaala. Vuonna 1921 tehdyn huvilapiirustuksen mukaan vanha hirsirakennus jätettiin paikoilleen ja sitä laajennettiin.²⁷ / Olavi Heinosen julkaisu 2017, s. 8.

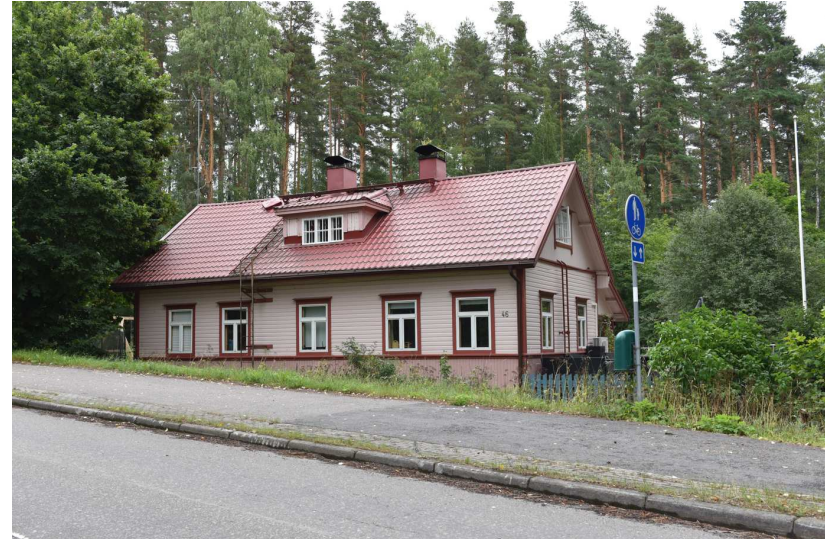
Kuva: Rakennuksen tyyli ajoittaa sen 1800- ja 1900-lukujen vaihteeseen.²⁸ Julkisivuissa on vanhaa ja uutta. Yläkerran ikkunat ovat vanhat sisään-ulosaukeavat. Verhoustapa on säilynyt. Vesikate on vaihdettu profiilipeltiin. Lisärakentaminen on tehty pihan puolella, jossa uudet tilat ja avoveranta on yhdistetty saman pulpettikaton alle.

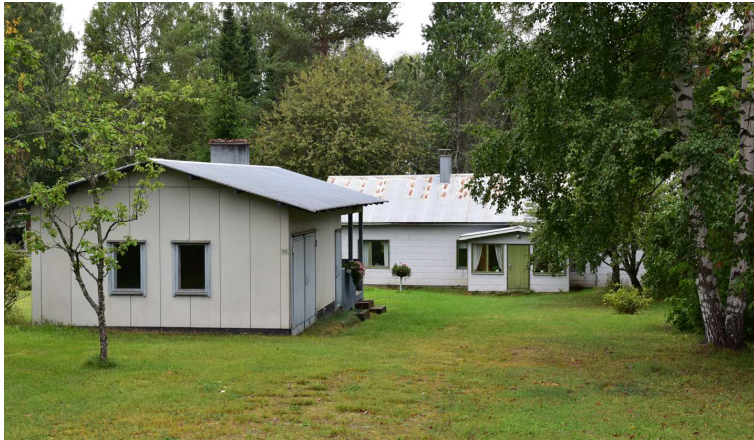
Kuva: Kirkkokatu 10:ssä olevat rakennukset on julkisivujen osalta modernisoitu. Talon hahmossa näkyy edelleen sen ikä.

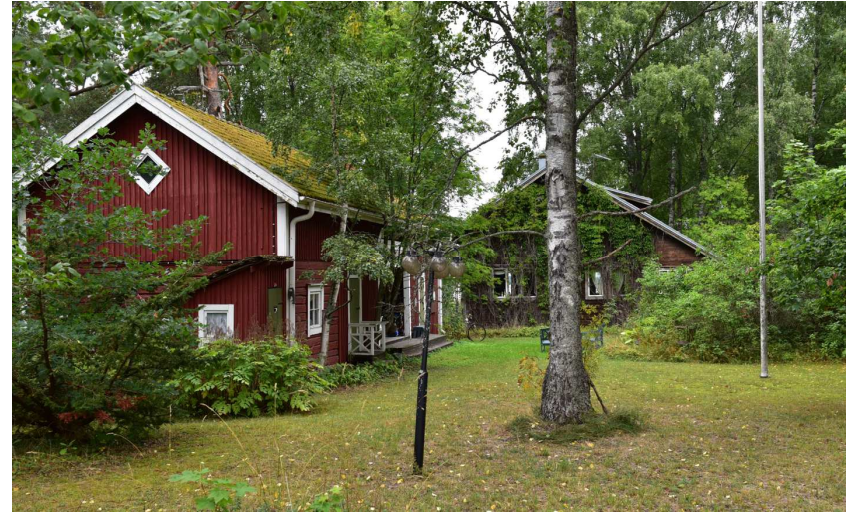
Kuva: Rantakatu 3:ssa on hirsipinnalla oleva sotien jälkeiseen tyyliin rakennettu loma-asunto sekä kookas hirsi- ja lautarunkoinen piharakennus, jonka ulkoasussa on mallipiirustusten vaikutusta.

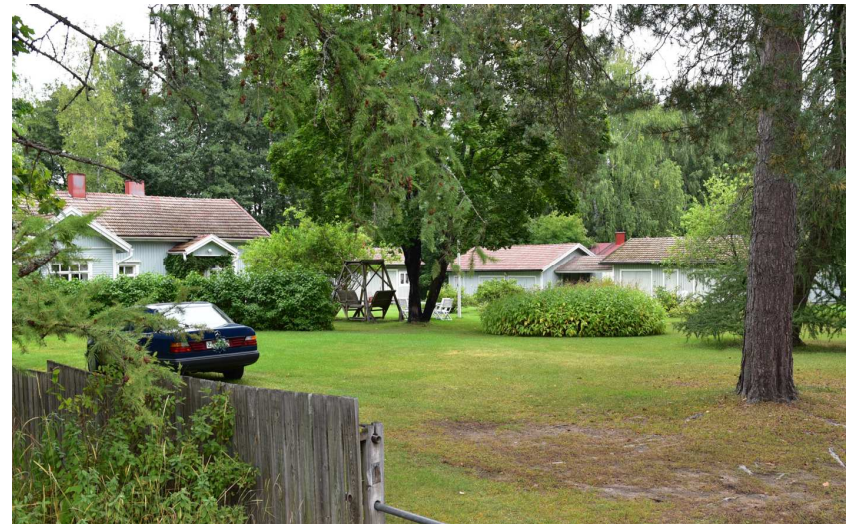
Kuva: Rantakatu 3a rakennettiin aikoinaan rantaviivan tuntumaan. Pitkässä harjakattoisessa talossa on yhtenäinen rimalaudoituus, betonitiilikatto ja kolme erilaista sisäänkäyntiä pääfasadissa.

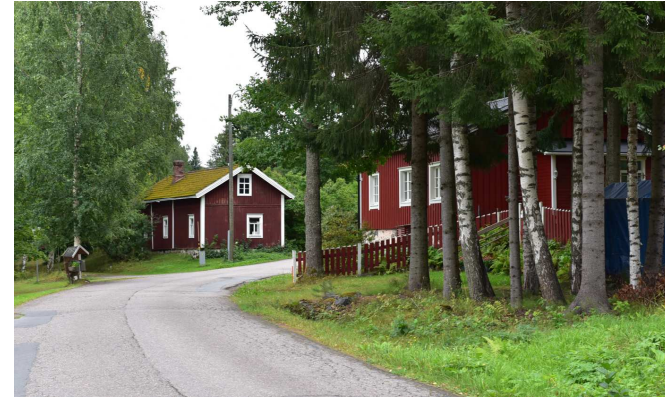
Kuva oikealla ylinnä: Oravaniementie 2:n rinnetontilla on korkealle kivijalalle perustettu pieni hirsitalo, johon on tehty lisäeristystä ja vaihdettu ikkunat jaottomiin. Talossa on asunut kelloseppä Hämläinen. Pihassa pieni sauna ja ulkorakennus. Kohde ajoittune 1800-1900-lukujen vaihteeseen.

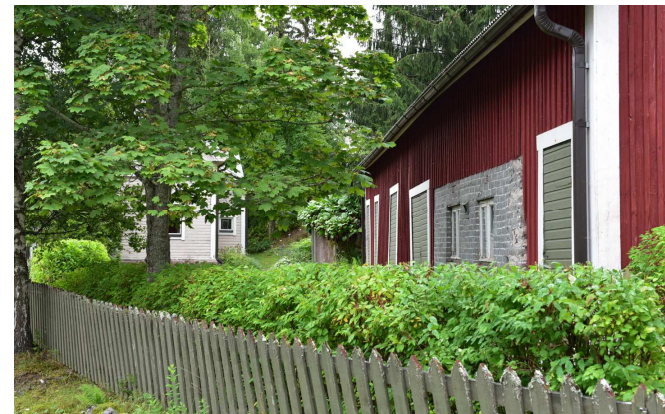
Kuva oikealla keskellä: Oravaniementie 4:n piha jää levennetyn tien ja jyrkän mäen puristukseen. Talo on rakennettu kahdessa vaiheessa ja sen ulkoasu modernisoitu myöhemmissä korjauksissa. Talossa asuneet Sonnin veljekset olivat molemmat räätäleitä.

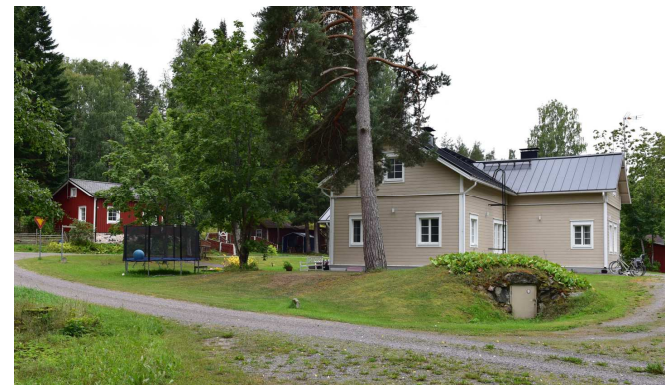
Kuva oikealla alinna: Oravaniementie 5 sijaitsee kylän rantaan vievän tien vieressä. Hirsitalon osti apteekkari Rurik Olson Alma Juseliukselle 1920-luvulla. Vuokratalon yläkerta oli pitkään kesäasuntona. Hirsitalo peruskorjattiin vakinaiseen asutokäyttöön 2010-luvun loppupuolella.

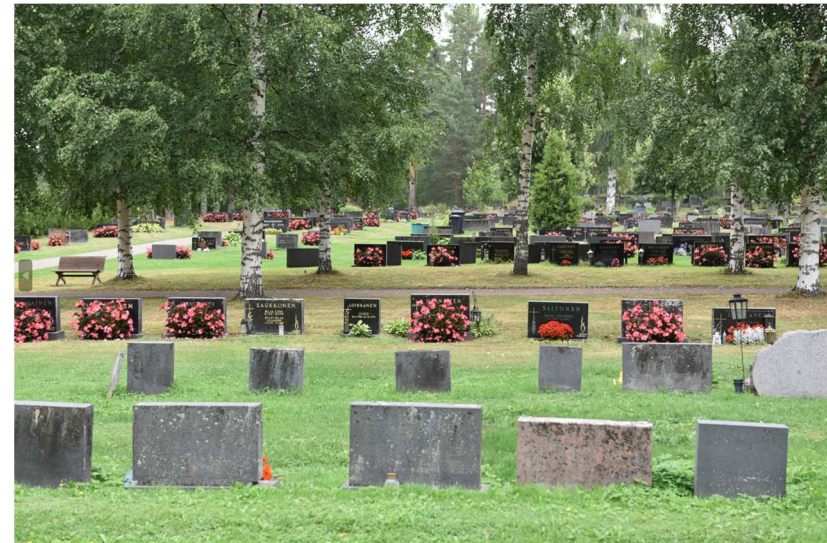
Kuva: Hautausmaan korttelit ovat avoimia nurmialueita, joilla on harvakseltaan yksittäispuita. Tilaa osastoivat pensaat on poistettu.

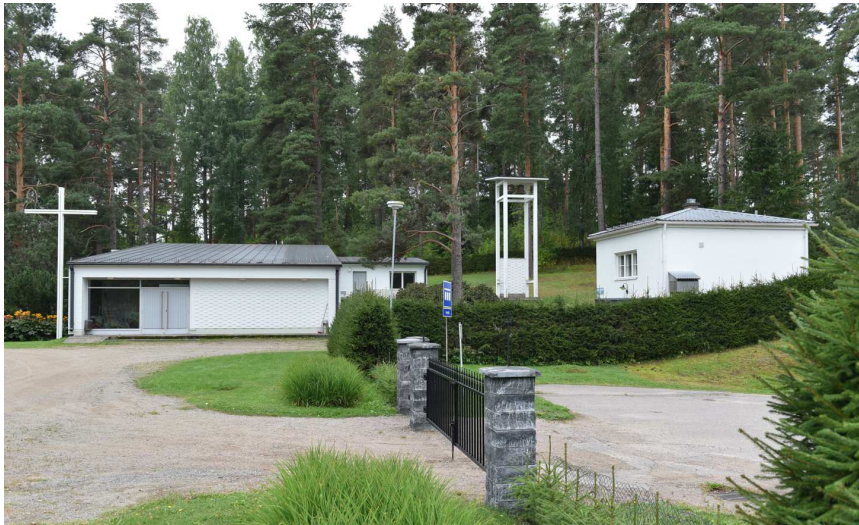
Kuva: Siunauskappeli, erillinen kevytrakenteinen kellotorni ja kappelia vanhempi ruumishuone. 2010-luvun alkupuolella rakennetun kellotornin alaosassa on samanlaista koristemuurausta kuin kappelissa. Tiilestä muuratun ruumishuoneen ikkunat ja vesikate on uusittu. Uudehko portti on aikaisempaa leveämpi.

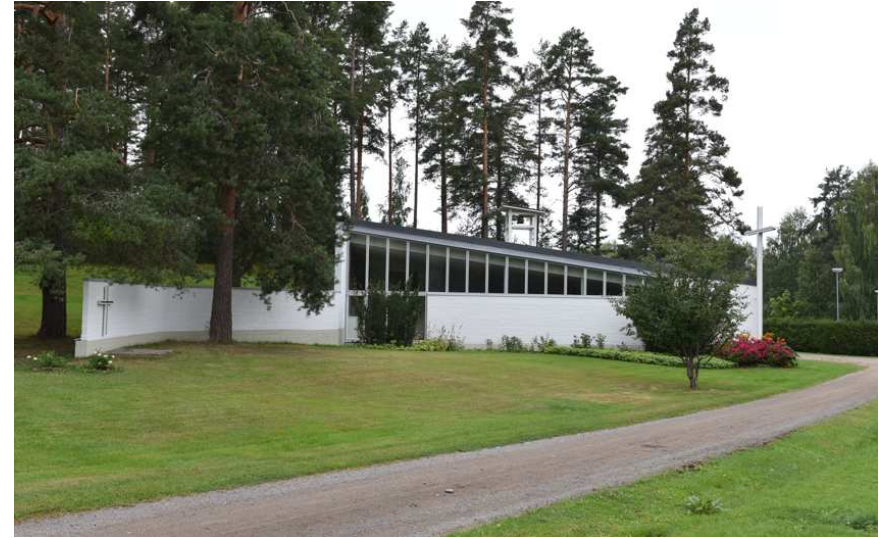
Kuva: Pulpettikattoinen siunauskappeli ja muurilla rajattu piha-alue. Kappelin ikkunat on uusittu ja yksi alaikkunoista muutettu hätäuloskäynniksi. Kappelin alttari on uudistettu.

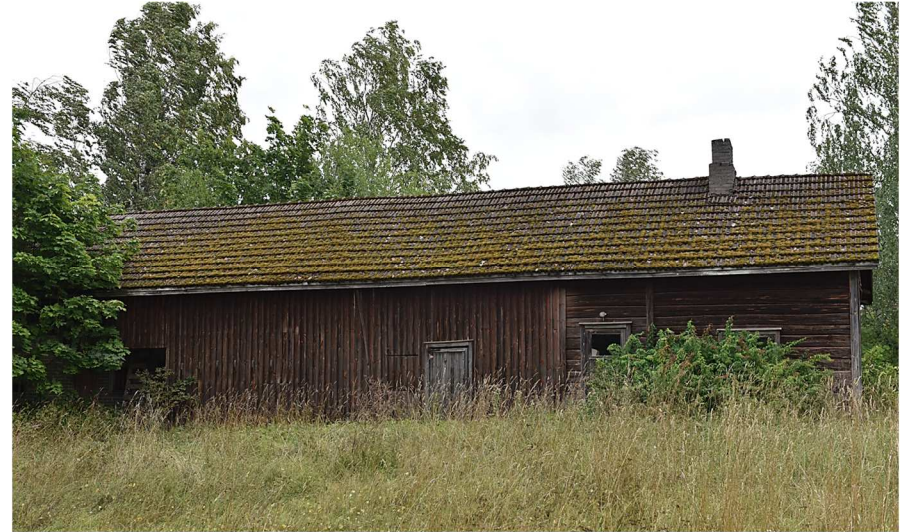
Kuva: Pappilan vanha talousrakennus.

Virkatalon 1800-luvulla rakennetusta pihapiiristä on enää jäljellä entinen karjatalousrakennus, tai vain sen hirsinen osa, lauta- ja betonitiiliset osat ovat nuorempaa kerrostumaa.

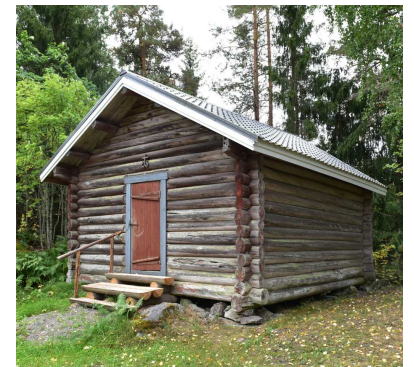
Kuva: Pappilan kohdalla tien vieressä, ison siirtolohkareen juurella, on vanha vilja-aittana ollut hirsirakennus, jota on sittemmin käytetty seurakunnallisessa toiminnassa. Seinähirsissä on siirtomerkkejä. Rakennus on ollut nykyisellä paikallaan ainakin jo 1950.¹ Tuolloin sen vieressä oli toinen rakennus, ja Arkusjärveen viettävät rinteet avoimet.

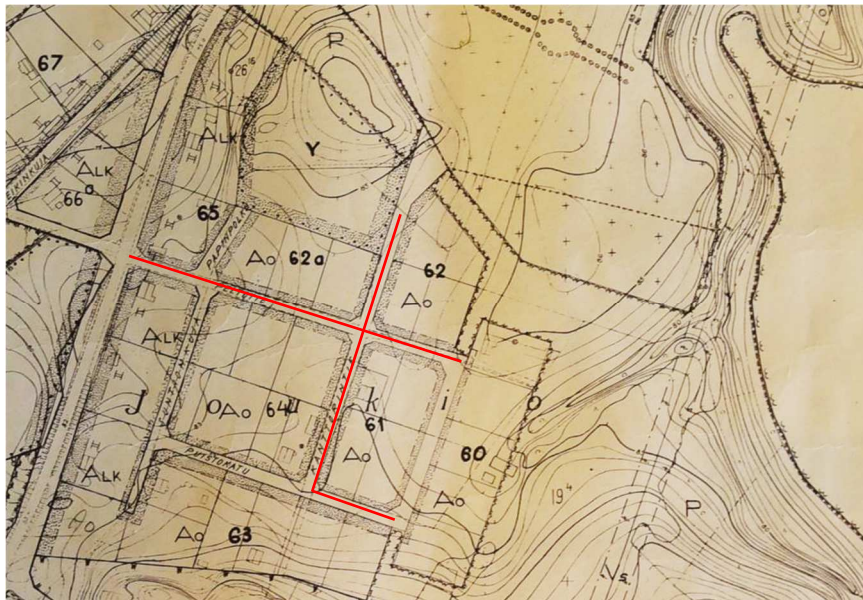
Kuva: Marraskuussa 1960 vahvistettu asemakaava ei täysin toteutunut, sillä tonttikoot jäivät paikoin kaavassa esitetyjä suuremmiksi ja lenkkikatu jäi rakentamatta; toteutuneet kadut korostettu punaisella.

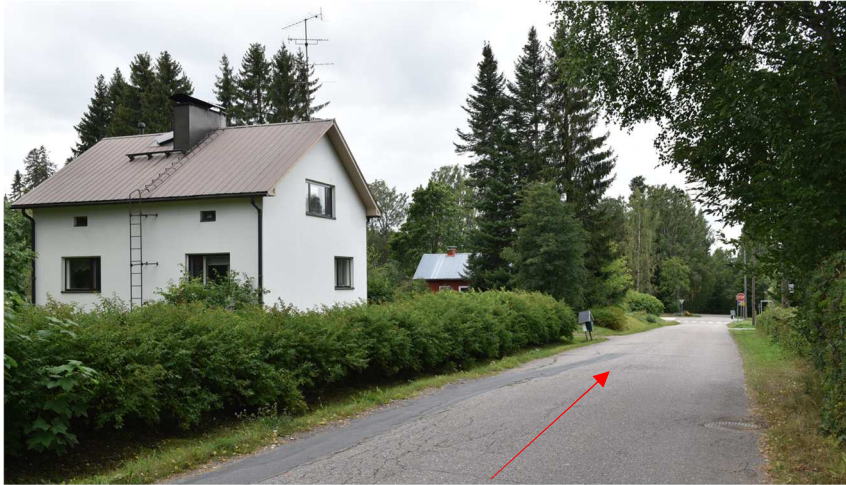
Kuva: Pappilankatu 5. Ruutukaava-alueella on jälleenrakennuskaudella rakennettuja puolitoistakerroksisia tyyppitaloja, mutta myös matalaa rakennustapaa edustavia taloja.

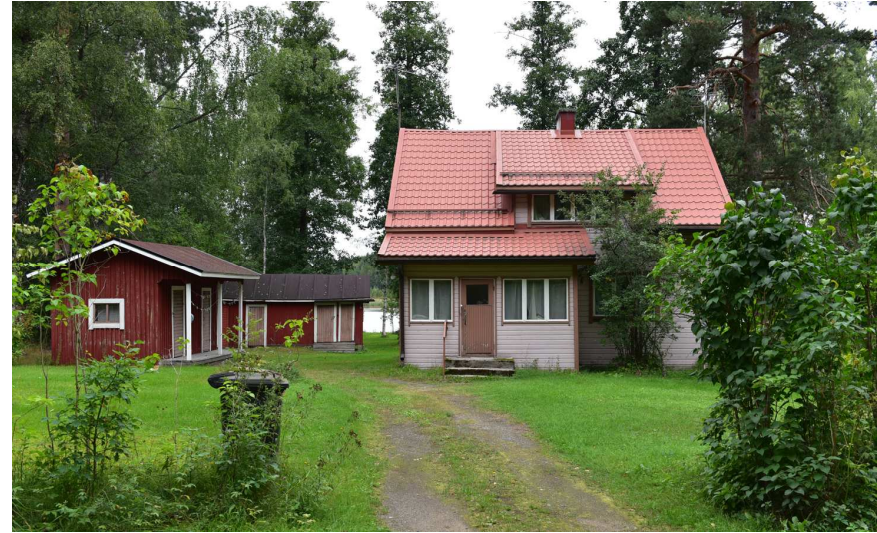
Kuva: Alkuperäistä luonnetta säilyttänyt sotien jälkeinen puutalo.

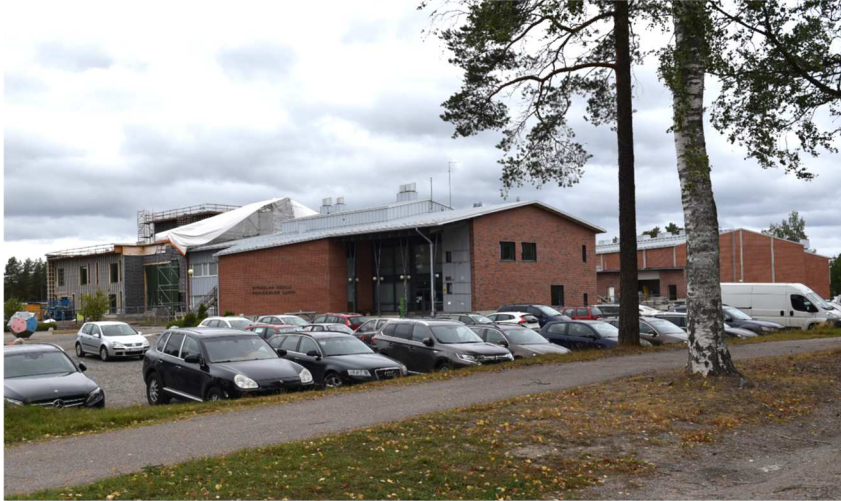
Kirjolan koululle ollaan rakentamassa kaksiosaista uudisrakennusta. Uuteen kouluosaan tulee opetustilat yläkoululle ja lukiolle sekä ruokalalle ja jakelukeittiölle. Uuden Kirjolan koulun kantavat rakenteet ovat pääosin puurakenteisia CLT-elementtejä.

Kuva: Uuden koulun rakennustyöt ovat loppusuoralla.
