PARIKKALA - Keskustaajaman eteläisen alueen asemakaavan ajantasaistaminen
Selvitys rakennetusta kulttuuriympäristöstä

RAPORTTI 13.12.2022

HANKKEEN PERUSTIEDOT

Nimi	Selvitys rakennetusta kulttuuriympäristöstä
Alue	Parikkalan keskustaajaman eteläinen osa
Kylät	Joukio 402, Kangaskylä 404
Työ	Rakennusinventointi, kyläkuva-analyysi
Käyttö	Perusselvitys rakennetusta ympäristöstä käytettäväksi asemakaavan ajantasaistamiseen
Tekijä	FM Teija Ahola, Selvitystyö Ahola, Mikkeli
Tilaaja	Parikkalan kunta
Kaavatyö	DI Jarmo Mäkelä, Karttaako Oy
Aineistot	Raportti 13.12.2022 (pdf.) Valokuvat (jpg.), Teija Ahola Paikkatiedot

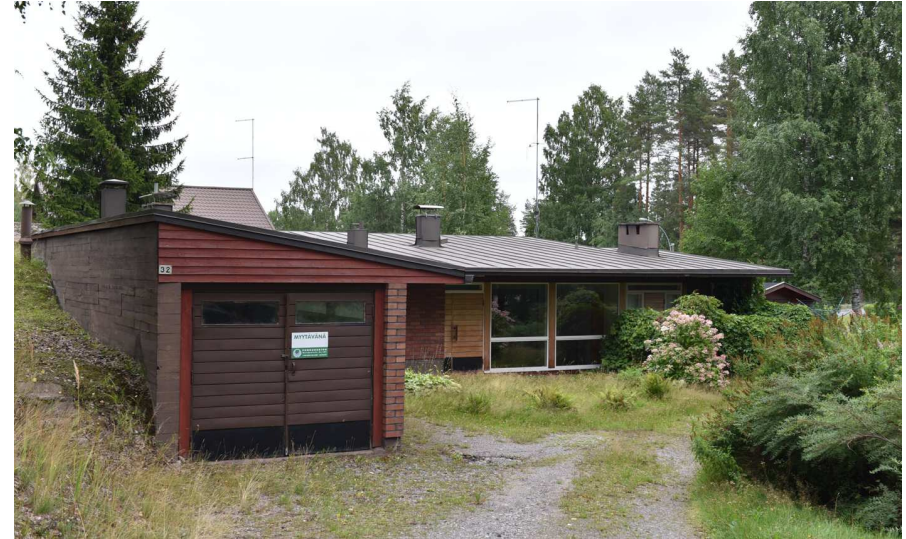
Kuva: Alueella on paljon matalia pientaloja. Kirjolankadun sisäkaarteeseen talossa on massoittelemisen ja muodon osalta yksilöllisyyttä.

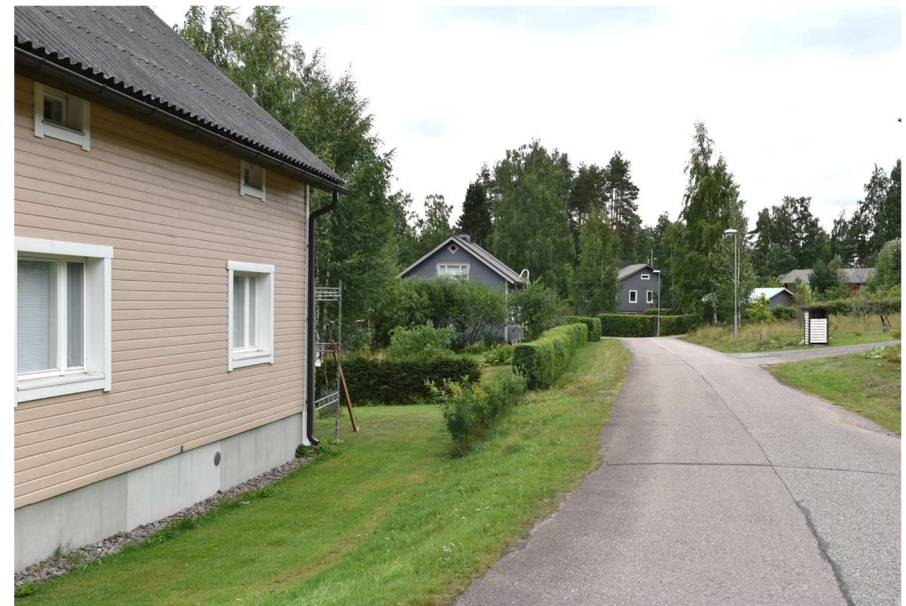
Kuva: Vallikadun puolitoistakerroksisia tyyppitaloja 1950-luvulta.

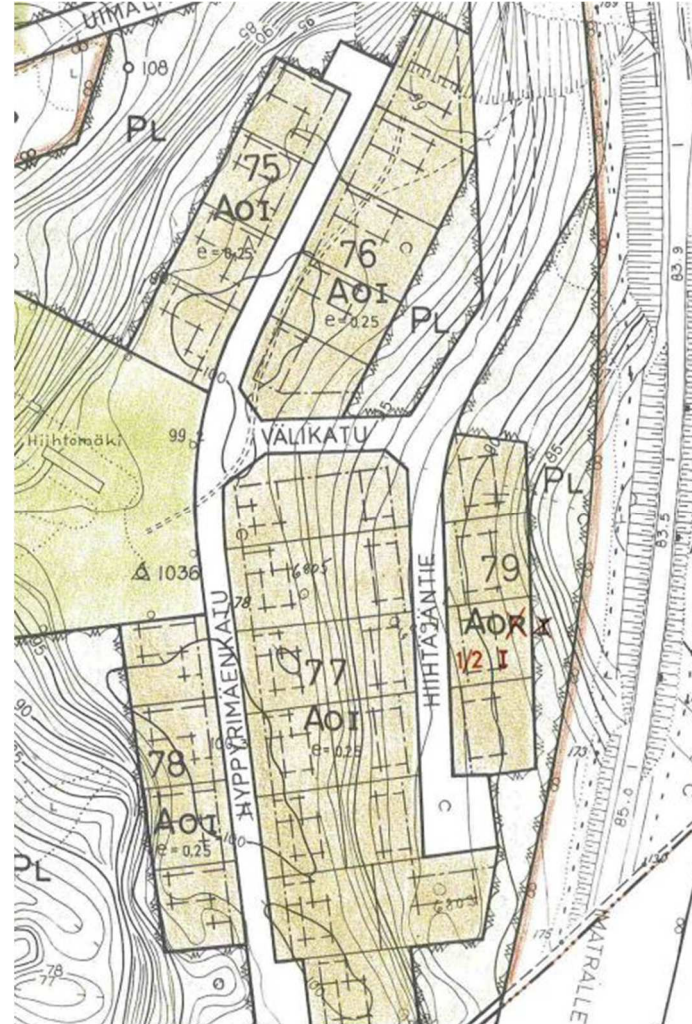
Kuva: Hyppyrimäen asuinalue. / Asemakaavan muutos ja laajennus vahv. 2.6.1975.

Kuvaus: Hyppyrimäen asuinalue sijaitsee kuntakeskuksen eteläosassa Kuutostien varrella. Alueelle johtaa yksi sisään tuloväylä. Pientalokorttelit on sommiteltu kahteen tasoon harjun rinteeseen siten, että ylimmät tontit asettuvat lakialueelle. Asuinalue jää kauttaaltaan metsän ympäröimäksi. Lännessä harjun rinne laskeutuu jyrkästi kohti Likolampea.

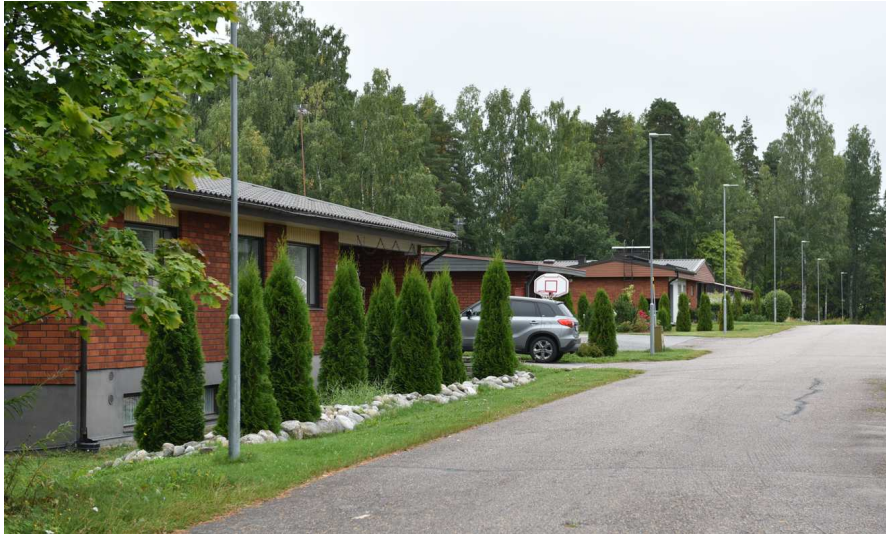
Kuva: Hyppyrinmäenkadun matalia tiiliverhoiltuja yhden perheen taloja. Täälläkin katunäkymiin on tullut jo jonkin aikaa muodissa olleita tuijia.

Alue on rakentunut vajaan vuosikymmenen aikana. Rakentaminen on matalaa, yleisin julkisivumateriaali on punatiili. Paikoin näkyy käytetyn samaa tehdastalomallia tai julkisivumateriaalien tai massoittelemalla osalta hieman erilaisia variaatioita; muutamiiin taloihin on korjausten yhteydessä tehty julkisivumuutoksia. Hyppyrimäellä toteutuu lyhyessä ajassa rakennetuille asuinalueille tyyppinen yhtenäinen monimuotoisuus, jossa yhtenäisyyden perustana on massoittelemalla, räystäskorkeuden ja julkisivuaukotuksen samankaltaisuus.

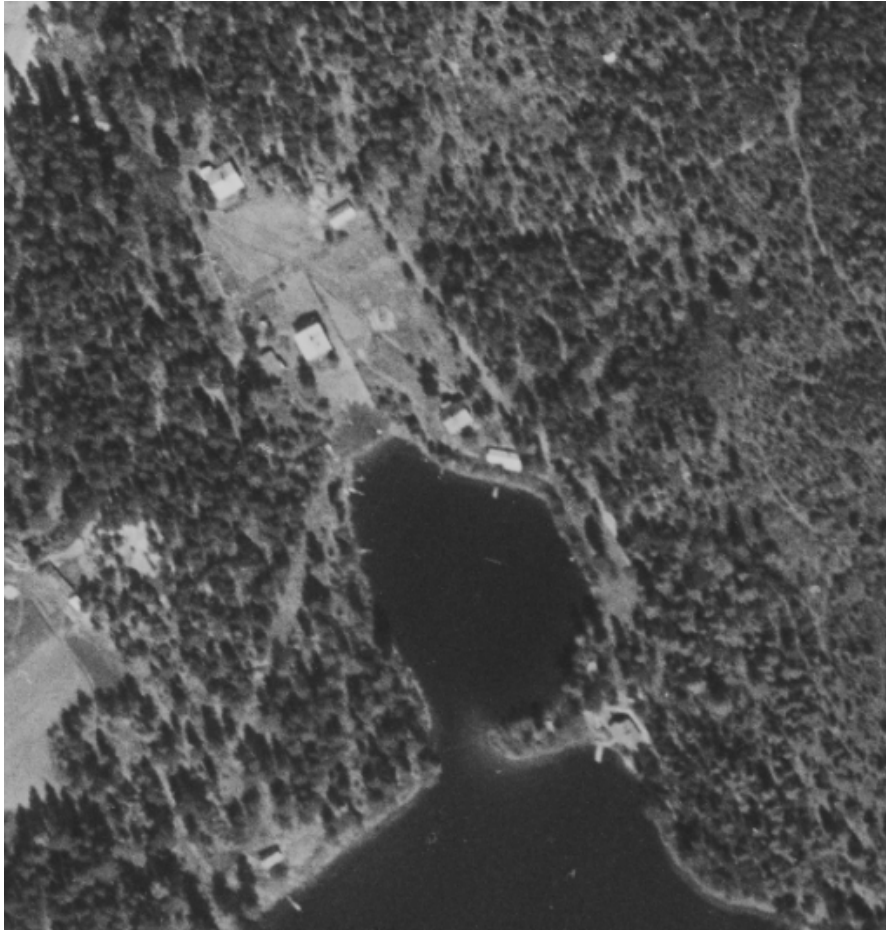
Kuva: Vuonna 1950 otetussa ortokuvassa näkyy Likolammen pohjoispäässä, pienen salmen erottaman lahden rannalla kolme taloa (kaavassa PL-alueita). Lisäksi salmen itäpuolella näyttäisi olevan Likolampi 5:n rantasauna. Kyseiselle tontille rakennettiin puutalo 1953, vuotta aikaisemmin valmistui lahdelman länsirannalle puutalo Likolampi 4:ään. Lännessä näkyy kesäteatterin kohdalla sijainneen Parikan talon pihamaata ja rantasauna. / Ortokuva 1950 © MML.

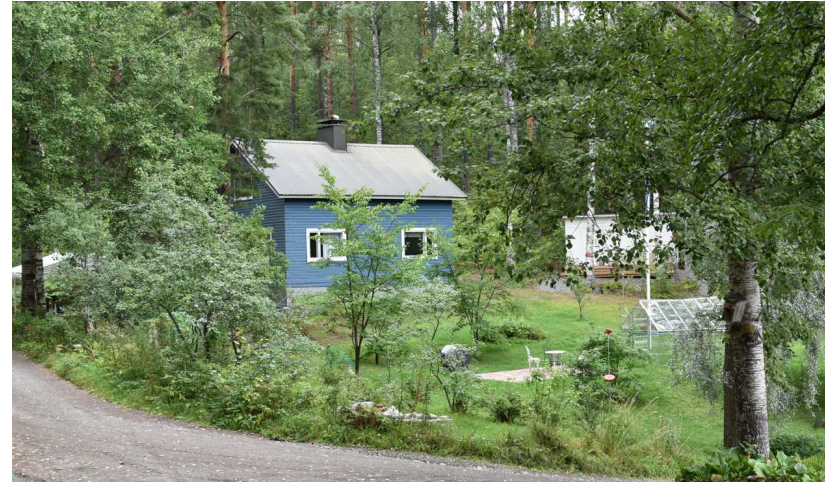
Kuva: Likolampi 1:n puutalo on sotien jälkeiselle ajalle tavanomainen harjakattoinen, noppamainen, vaakalaudoitettu tyyppitalo, jota on ehkä peruskorjattu 1980-luvulla, josta rakennusvuosi 1982 rekisteriin.

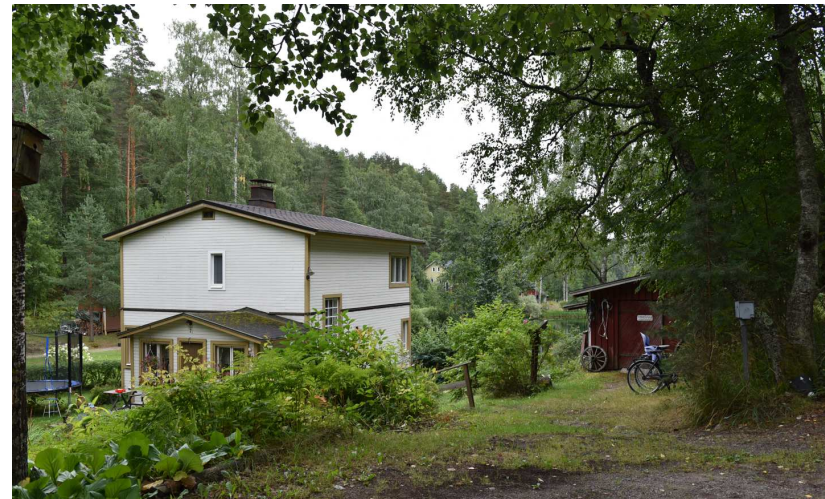
Kuva: Taloryhmän vanhin on Likolampi 2:ssa sijaitseva noppamainen puutalo vuodelta 1938. Välipohjan erottuminen julkisivussa viittäisi vaiheittaiseen rakentamiseen tai erikoisempaan vaakarakenteeseen. Kirkonkylän 1. pohjakarttaan katto oli piirretty nelilappeiseksi. Taaempänä näkyy Likolampi 3:n 1943 rakennettu puolitoistakerroksinen tyyppitalo.

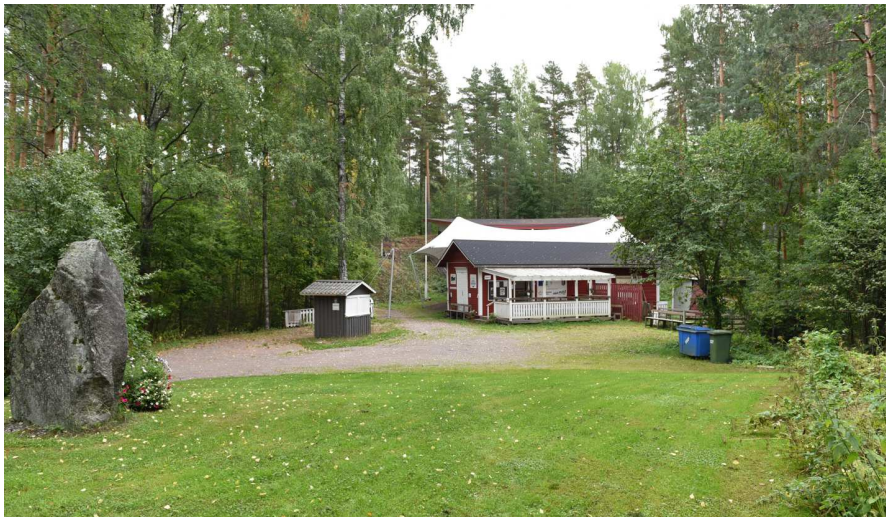
Kuva: Kesäteatteri. Katettu katsomo valmistui 2014. Mäenkumpareella, muistomerkin kohdalla, sijaitsi aikoinaan Parikan pientalo.

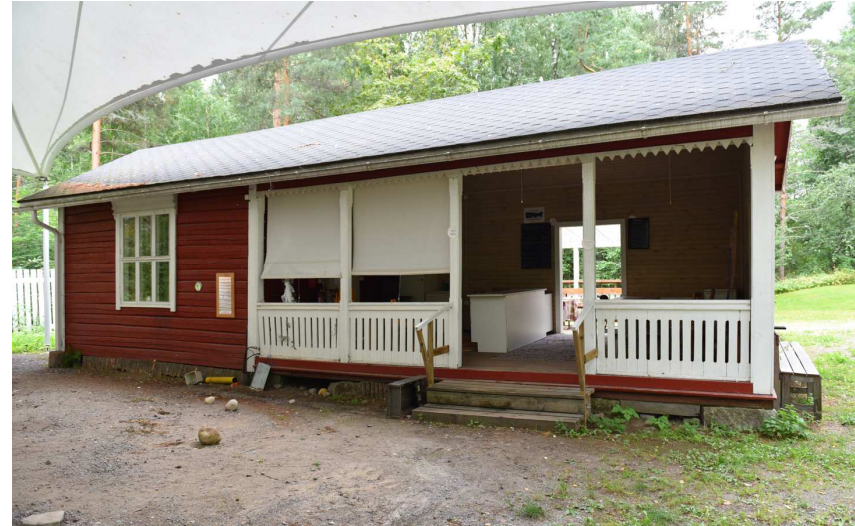
Kuva: Kesäteatteri näyttämörakennuksen toinen pääty on hirttä. Se on saatettu tehdä paikalla puretun Parikan talon ulkorakennuksesta. Näyttämörakennuksessa on käytetty vanhoja ovia ja ikkunoita, perustuksessa on lohkokiviä.

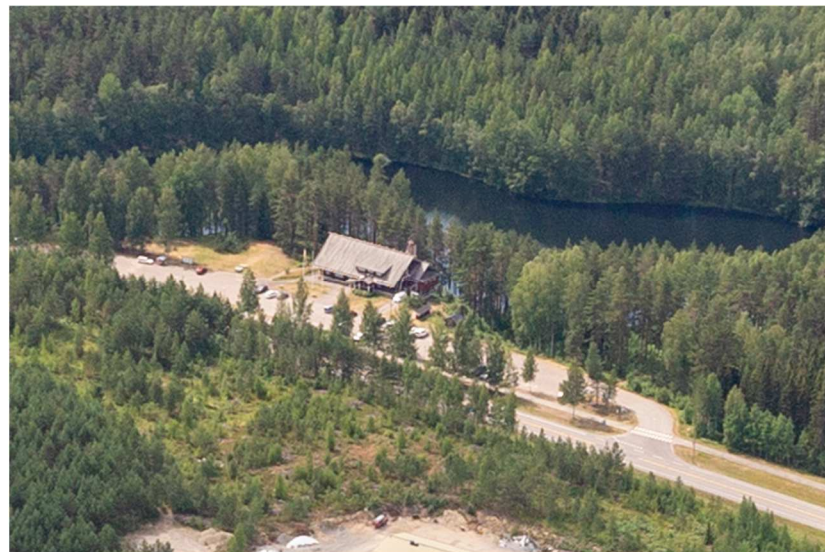
Kuva oikealla: Hotelli-ravintola Kägösen esikuvana on Laatokan pohjoispuolisen Karjalan kansanomaiset hirsitalot, mutta suunnittelussa ei tyydytty vain lainaamaan vanhaa. Tilaajan toiveena oli hirsitalo, joka olisi nähtävyys jo itsessään. /Postikortti.

Hotelli-ravintola Kägösen, samoin kuin Bomban talon (Jarmo Santalan kanssa), suunnitteli joensuulainen rakennusarkkitehti Vilho Suonmaa (Vasili Surma 1935 Suojärvi – 2004 Joensuu).⁴² Toisin kuin Kägöne, Bomban talo on suunniteltu vanhan tunnetun rakennuksen jäljennöksenä. Mallina oli Suojärvellä sijainneen Jegor Bombin talo.
